RESTAURO DA FACHADA EM MARMORITE DE CAL DO LABORATÓRIO NACIONAL DE ENGENHARIA CIVIL, EM LISBOA. MATERIAIS, MÉTODOS E RESULTADOS

Rosário Veiga (1); Martha Tavares (2); Ana Cristian magalhães (3)

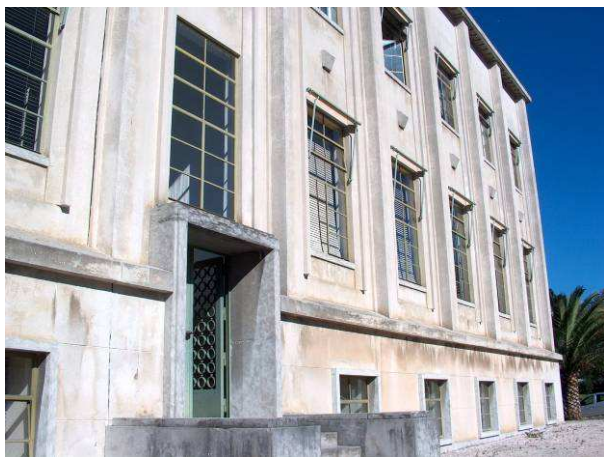
As manchas são as anomalias que maior impacto visual apresentam nas fachadas, prejudicando fortemente o aspecto estético do edifício. De um modo geral devem-se a sujidades, principalmente causadas por escorrimentos de água da chuva, por depósitos de poluição e por crostas negras (fig.8).

As manchas de escorrimento da água da chuva aparecem de forma generalizada sobretudo nas zonas inferiores dos elementos salientes que compõem as fachadas e nas áreas sob as janelas. Nestes mesmos elementos as manchas escuras manifestam-se ainda sob a forma de crostas negras resultantes da formação de sulfato de cálcio por reacção com o carbonato de cálcio do revestimento do dióxido de enxofre proveniente da poluição do ar e dissolvido na água da chuva.

Fig. 8 – Manchas de sujidade e crosta negra

Para remoção das crostas negras, colonizações biológicas e sujidades generalizadas foram realizadas dois tipos de limpeza: por via húmida e a seco (figs. 16 e 17).

Limpeza húmida - Com jacto de água a baixa pressão – 50 bar para a remoção de sujidades generalizadas e 70 bar, com uma inclinação de 45° e uma distância de 15 a 30 cm, para remoção das crostas negras e das infestações de origem biológica mais intensas. Verificou-se que esta pressão não afectava a integridade física da marmorite.

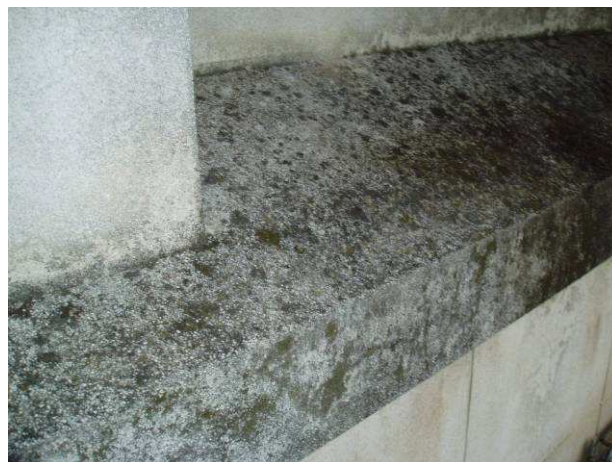
Em grande parte dos elementos salientes das fachadas observam-se manchas negras resultantes de colonização biológica por fungos e bactérias (fig. 9), particularmente visíveis na Fachada Principal e em menor grau nas Fachadas Poente e Nascente. Verificou-se durante a obra que a colonização biológica não se reduzia às manchas mais visíveis, mas se estendia a toda a superfície, dando-lhe um tom acinzentado, devido quer à presença dos micro-organismos quer ao ataque dos produtos químicos que produzem.

A ocorrência desta anomalia está certamente relacionada com as condicionantes físico-químicas do material de revestimento (pH alcalino, humidade, iluminação, etc.) e principalmente com as condições ambientais a que está sujeito o edifício. Com efeito, este encontra-se situado numa região de grande actividade humana, industrial e urbana (tráfego), onde é libertada na atmosfera diariamente grande quantidade de poluentes (dióxido de enxofre, óxido de azoto, derivados do petróleo, etc.). Estes poluentes, para além de originarem a formação de crostas negras, quando em presença de humidade favorecem o crescimento e a proliferação de diversos microorganismos nos revestimentos das fachadas.

Fig. 9 – Colonização biológica

Foi realizado um tratamento com biocida sobre as zonas infestadas por colonização biológica, baseado em quaternários de amónio. Foi aplicado por aspersão como curativo antes da limpeza e, dez dias depois, tendo-se verificado visualmente a alteração cromática, foi iniciada a limpeza. Após a conclusão dos trabalhos, em locais previamente seleccionados, o biocida foi novamente aplicado como tratamento preventivo (inibidor).

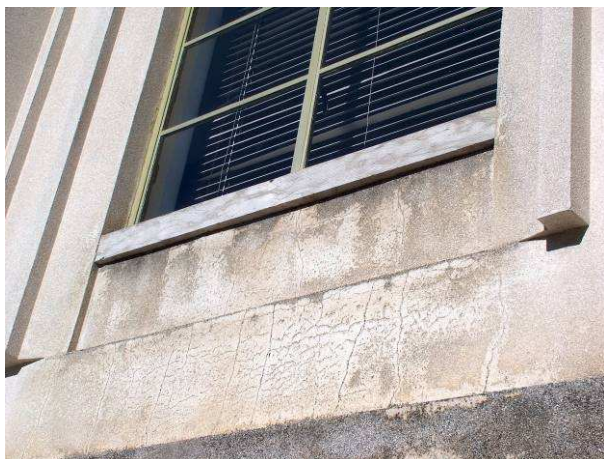
Fig. 10 – Micro-fissuração

As fissuras de pequena largura (microfissuras), formando um rendilhado superficial sobre os revestimentos de marmorite (fig. 10), mas que aparecem de forma generalizada nalgumas zonas da fachada, conduzem a um grau médio de degradação. Essas microfissuras não têm orientação definida e aparecem sobretudo na Fachada Sul, verificando-se uma menor incidência nas fachadas voltadas a Poente e a Nascente. Apontam-se como principais origens deste tipo de anomalia a retracção restringida do revestimento nas primeiras idades após a sua execução e as tensões originadas pelos diferentes coeficientes de dilatação térmica e higrométrica entre o revestimento e o suporte.

O preenchimento das fendas, fissuras, microfissuras, pequenas lacunas e zonas com erosão, foi realizado com argamassa de cal aérea compatível com o revestimento original. Para isto foram realizados mais de vinte ensaios, para a escolha da argamassa que melhor se adaptasse ao revestimento original. As fachadas não apresentavam um cromatismo único ao longo da sua superfície. A aplicação foi realizada com pequenas espátulas e o nivelamento feito com esponja húmida. Nas zonas com falta de erosão a aplicação foi feita com pincel (fig. 20).

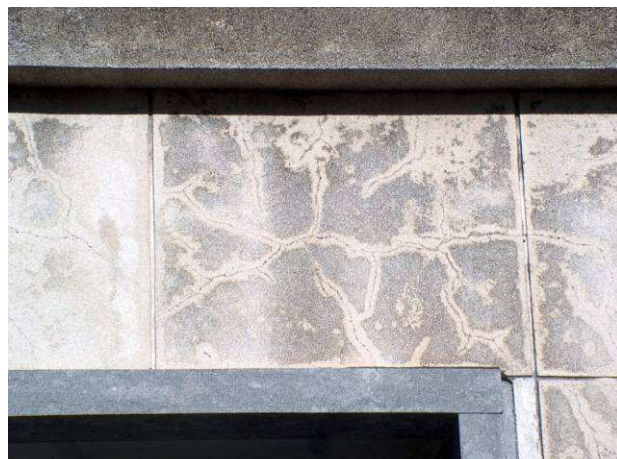
Fig. 11 – Fissuração

Nas fachadas do edifício observam-se ainda outras fendas e fissuras resultantes da retracção restringida mas também da concentração de tensões em certos pontos, que se considera conduzirem a um grau de degradação médio (fig. 11): fendas sem orientação definida de maior abertura, fendas verticais que se desenvolvem a partir dos ângulos dos vãos, fendas próximas das juntas de dilatação, etc.

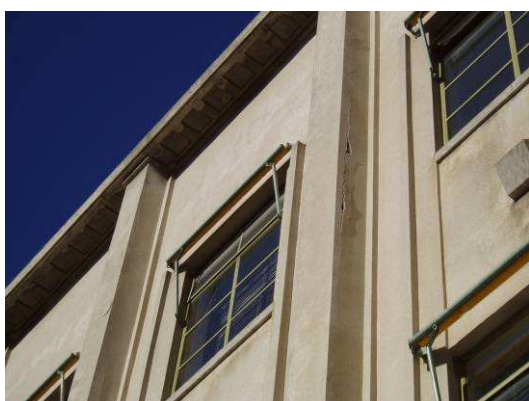
Fig. 12 – Fenda e empolamento devida a corrosão de armaduras

Finalmente, há um largo conjunto de fendas que se verificou serem consequência da corrosão de armaduras de betão armado da estrutura subjacente e que resultam num grau de degradação elevado (fig. 12): fendas verticais nos pilares, fendas horizontais que se desenvolvem em zonas próximas da moldura de algumas janelas e sob os vãos das janelas.

Sobretudo nos pilares a perda de aderência entre o revestimento e o suporte encontra-se acompanhada de fendas. Nestes casos, a principal causa é a corrosão de armaduras com a consequente acumulação de sais expansivos nessas zonas².

Os trabalhos a executar compreenderam as seguintes fases: extracção do revestimento; preparação do suporte de betão; limpeza do betão e da armadura; reposição da armadura; reposição da secção de betão; aplicação de revestimento com uma argamassa de reparação e, finalmente, execução de novo acabamento de marmorite (figs. 18 e 19).

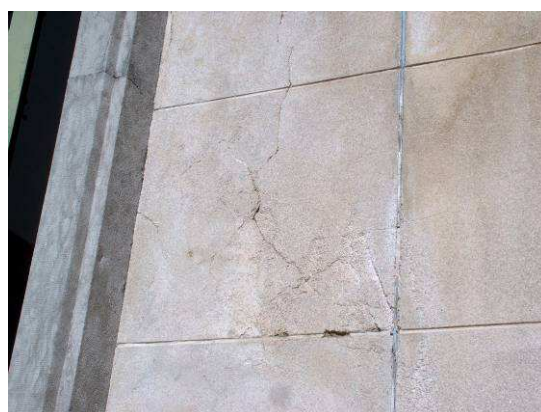
Fig. 13 – Fissuração e perda de coesão

Em alguns casos a perda de coesão (fig. 13) deriva provavelmente das infiltrações de água da chuva que vão provocando a dissolução do ligante do revestimento de marmorite.

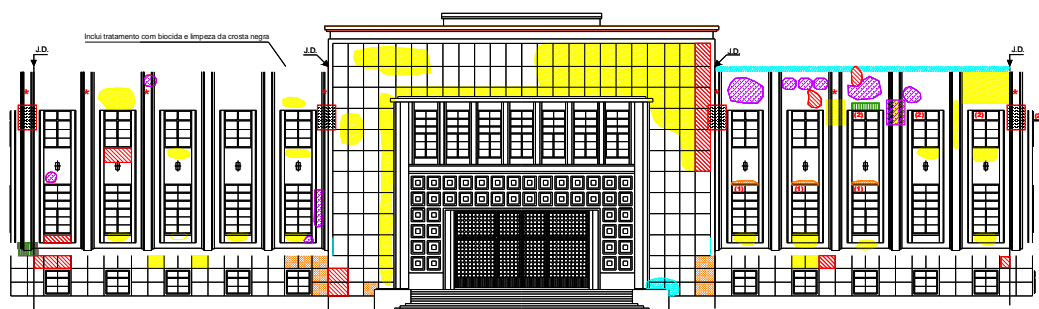
Foi realizado um levantamento, tão detalhado quanto possível, das anomalias visíveis na fachada, que foi registado nos alçados e que se exemplifica num na figura 14.

Fig. 14– Mapeamento e registo das anomalias em parte da fachada Sul

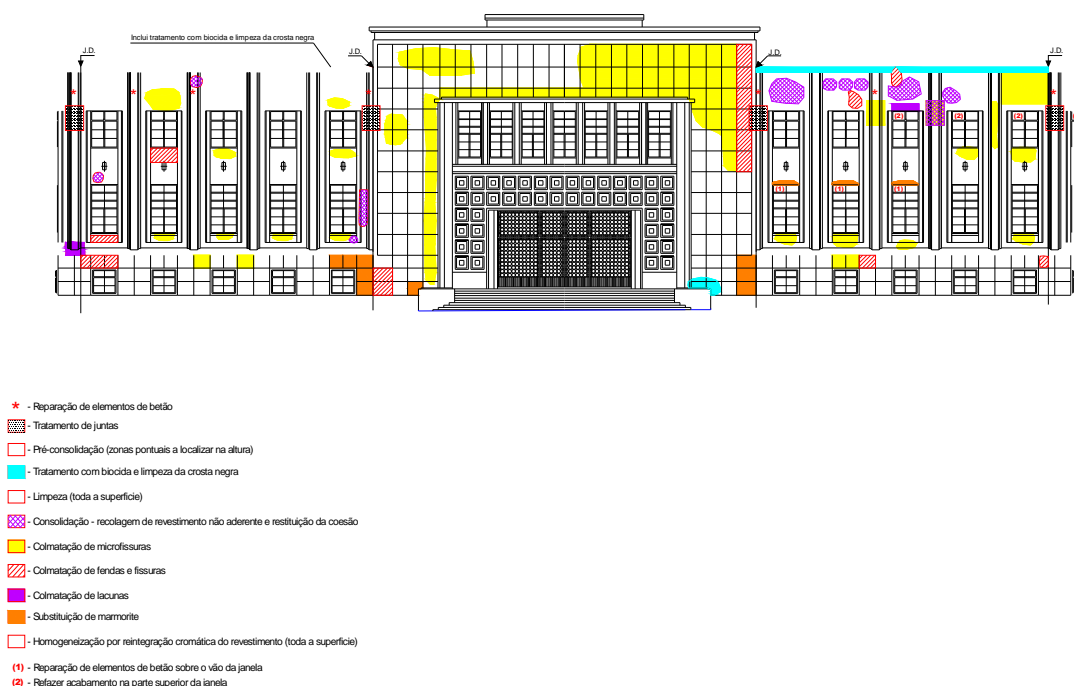
Foi realizado um mapeamento dos trabalhos de reparação sobre os alçados, com base no mapeamento das anomalias já executado (fig. 15)

Fig. 15 – Mapeamento e registo das anomalias em parte da fachada Sul

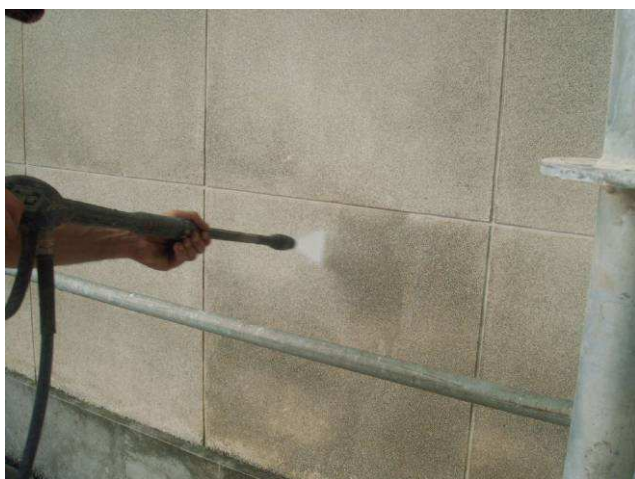
Fig. 16 – Limpeza com jacto de água a baixa pressão

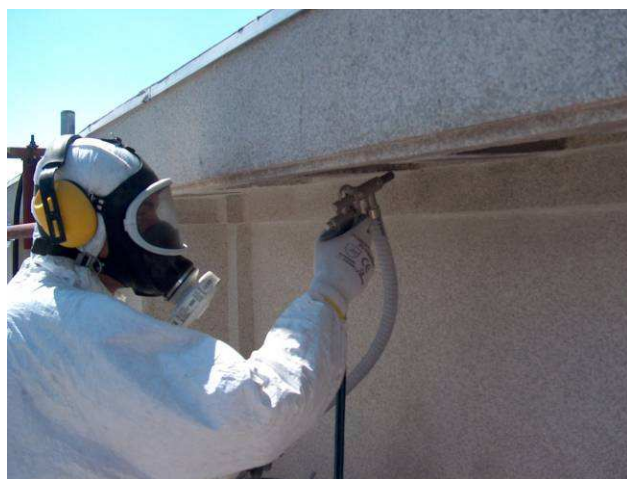
Fig. 17 – Limpeza com micro-abrasivo

Limpeza a seco - Por micro-abrasão, nas zonas onde persistiram as manchas escurecidas e alguma infestação de origem biológica. A pressão de saída do ar utilizada foi de 1 a 2 bar, variável consoante o suporte e o tipo de incrustação a remover. O abrasivo escolhido foi a farinha de sílica.

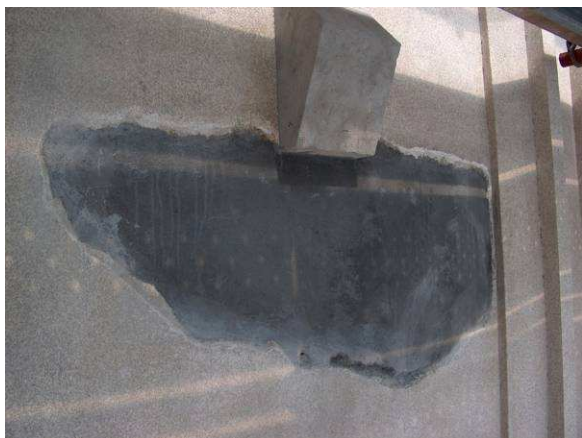
Verificou-se que os elementos de betão armado das fachadas – pilares e vigas – apresentavam corrosão de armaduras bastante extensiva, devido aos recobrimentos de betão insuficientes e, por vezes, quase inexistentes.

Fig. 18 – Tratamento de betão implicando remoção de revestimento

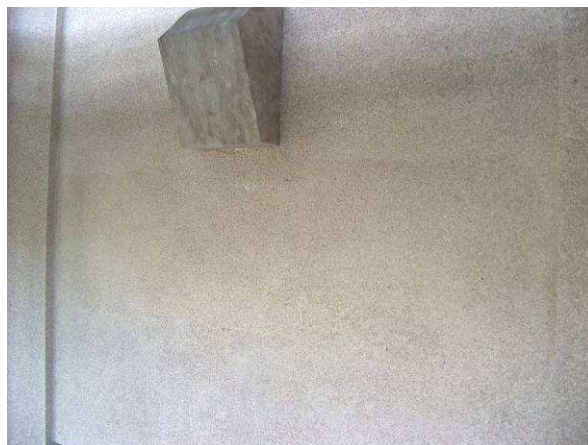
Fig. 19 – Marmorite de substituição

Foi necessário executar marmorites de substituição em três tipos de situação: i) zonas em que a marmorite original se encontrava muito degradada, nomeadamente com falta de coesão acentuada. Estas zonas foram em número muito reduzido; ii) zonas de intervenções recentes, em que a marmorite já tinha sido substituída por argamassa de cimento; iii) zonas em que a corrosão de armaduras obrigou à remoção do revestimento para tratamento do betão. Estas zonas foram em grande número, dando origem a múltiplos “remendos”, de recorte irregular, que se recebeu criarem dificuldades de homogeneização (figs. 18 e 19).

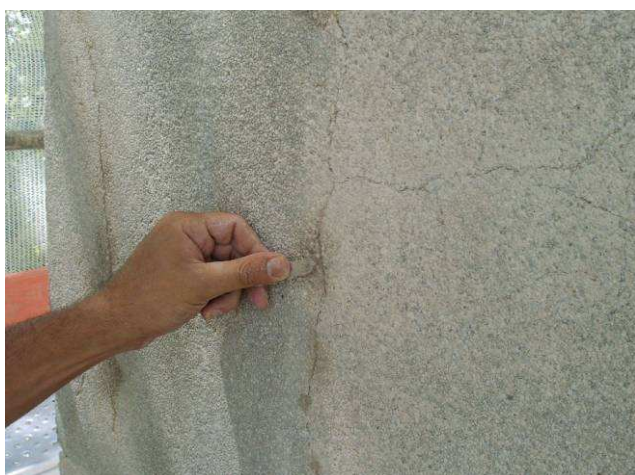
Fig. 20 – Colmatação de fissuras

Traço escolhido (proporções em volume): 2 cal aérea hidratada : 1 pó de pedra branco (lioz) : 1,5 pó de pedra cinza : 1,5 carbonato de cálcio : 0,5% de pigmento terra siena : 0,5% pigmento sombra natural.

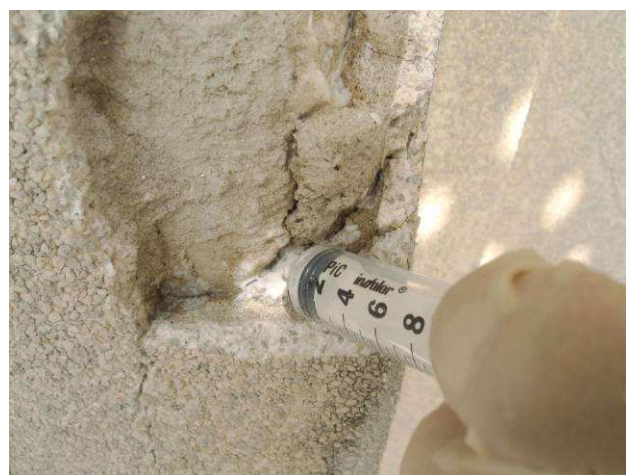
Fig. 21 – Consolidação da falta de aderência da marmorite

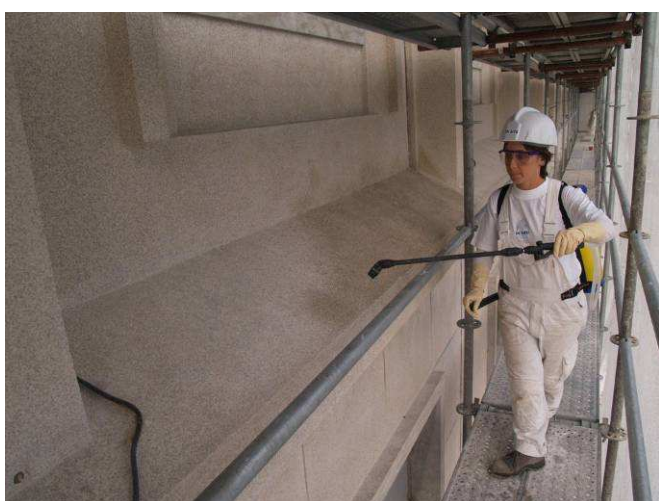
Fig. 22 – Consolidação da falta de coesão

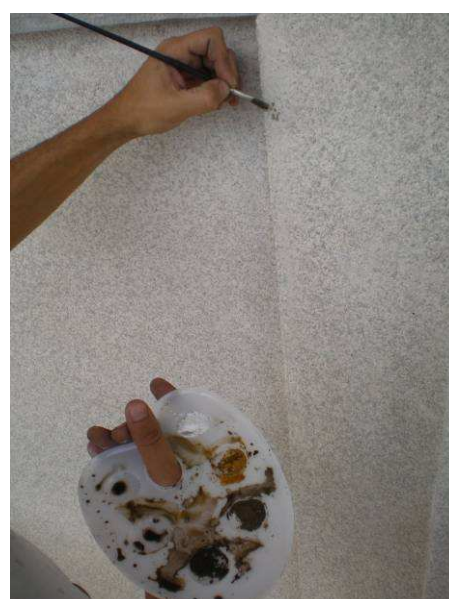
Fig. 23 – Reintegração cromática através do pontilhos

As velaturas ou a reintegração cromática foram realizadas nas zonas de colmatação de fissuras ou de lacunas, onde foi aplicada a marmorite nova e sobre zonas com diferenças cromáticas ou zonas de lixiviação nos painéis de marmorite antigo.

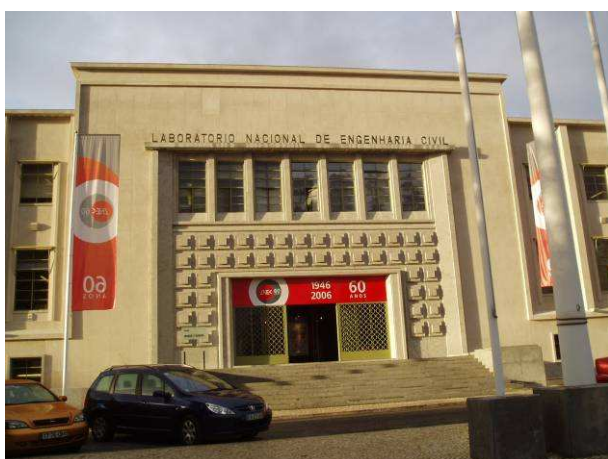
O resultado final é uma fachada sem fissuras, sem manchas acentuadas, integrada e coesa. Como seria de esperar é possível distinguir as zonas de marmorite nova e mesmo algumas das lacunas e das fendas colmatadas, mas apenas a um segundo olhar e de forma suavizada. A história do revestimento permanece gravada e pode ser lida por um olhar treinado e atento, mas não produz um impacto forte e destruturante no público normal (figs. 27 e 28).

Fig. 27 – Aspecto final da entrada Principal (Fachada Sul)

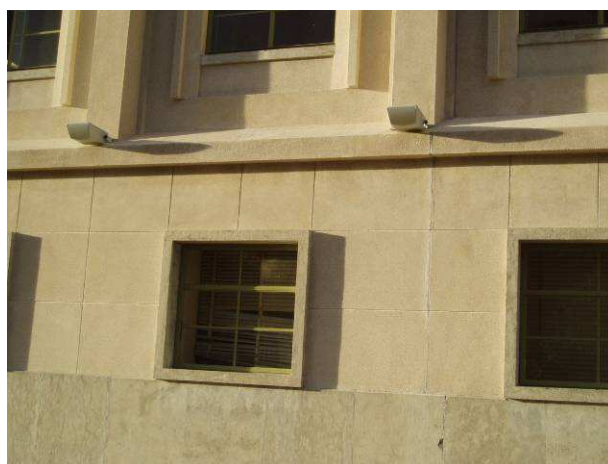
Fig. 28 – Pormenor de zona da Fachada Sul
