## RELATÓRIO DE FISCALIZAÇÃO

[REDACTED]  
FAZENDA POUSADA DO SOL  
(MORRO SÃO PEDRO)

PERÍODO  
12/07/2022 a 23/09/2022

LOCAL: CORUMBÁ - MS

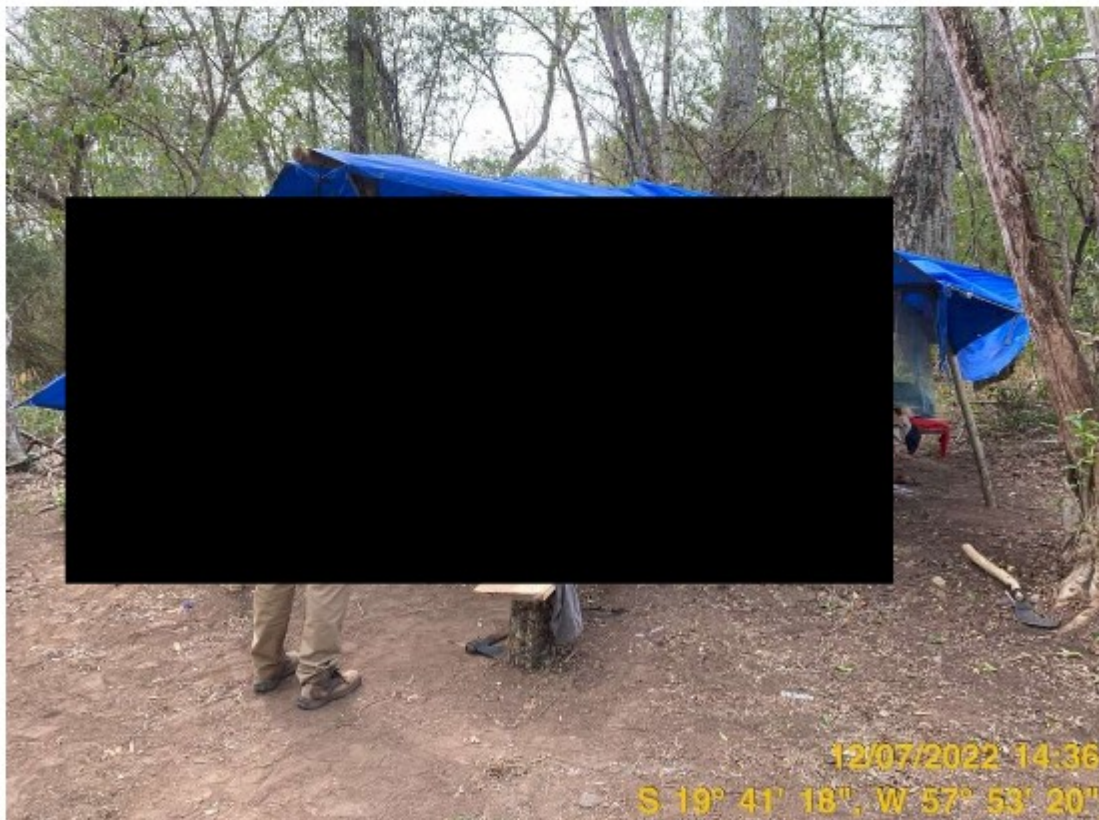
Foto 01: Acampamento Utilizado pelos Trabalhadores

Em decorrência da não disponibilização de alojamentos, os trabalhadores que construíam cercas na fazenda improvisaram locais para servir como áreas de vivência e local para pernoite, onde montaram precários barracos, nas proximidades das coordenadas geográficas LAT S 19º 41' 18" LONG W 057º 53' 22".

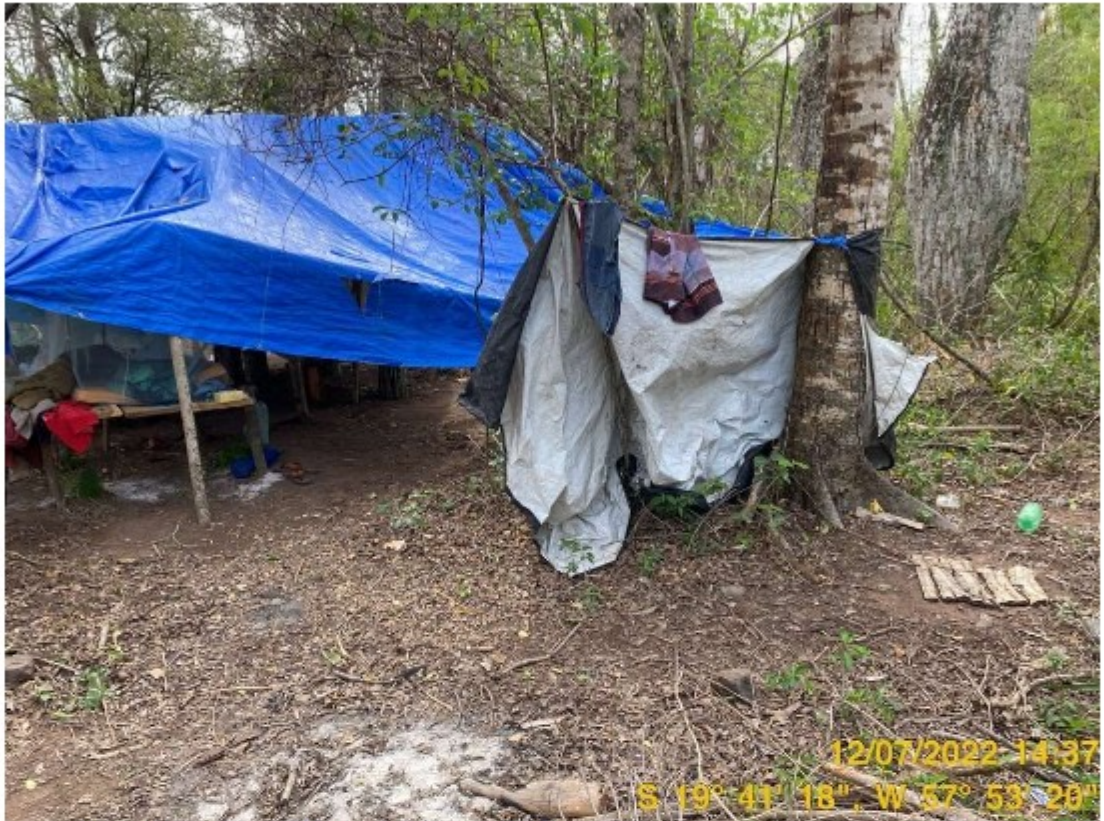
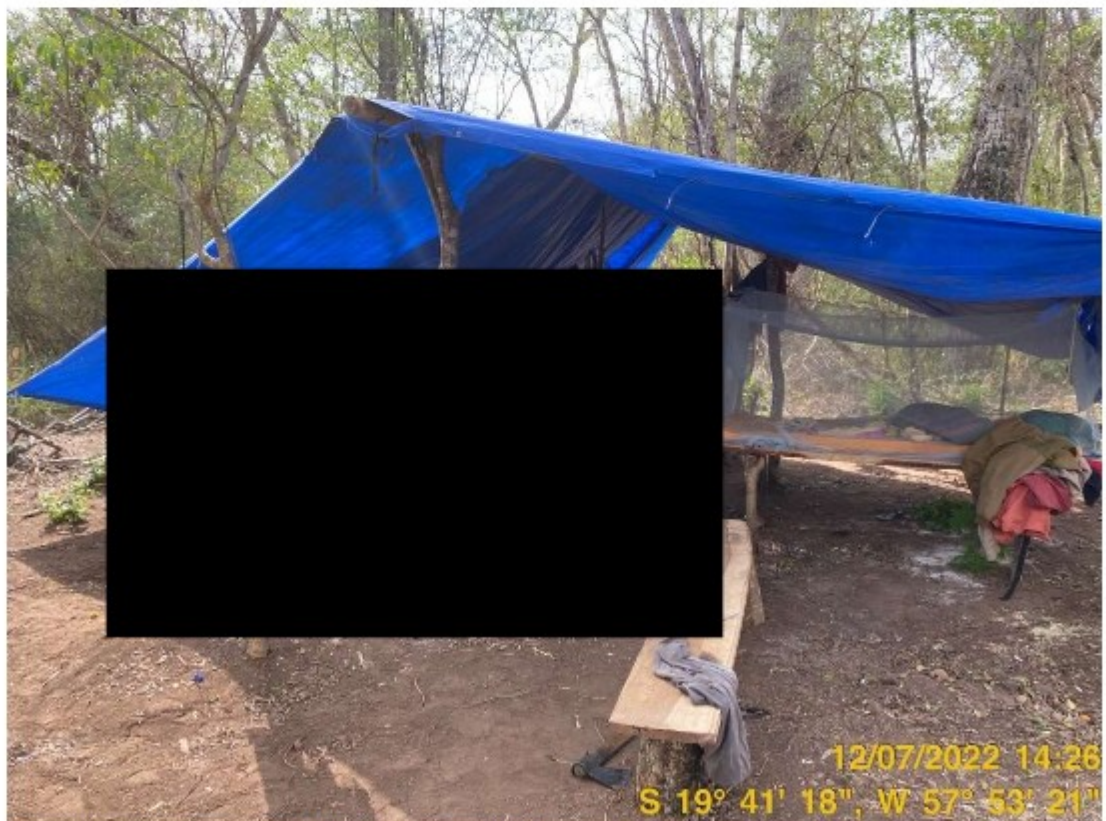
Os barracos (cabanas) foram feitos pelos próprios trabalhadores com troncos e galhos de árvores, cobertos com lona plástica, em uma clareira aberta na mata. Os mesmos não possuíam paredes, nem piso pavimentado ("chão batido"), com camas feitas com galhos de árvores ("tarimbas") com colchões velhos.

Foto 02: Estrutura Utilizada para Alojamento

Foto 03: Estrutura Utilizada para Alojamento

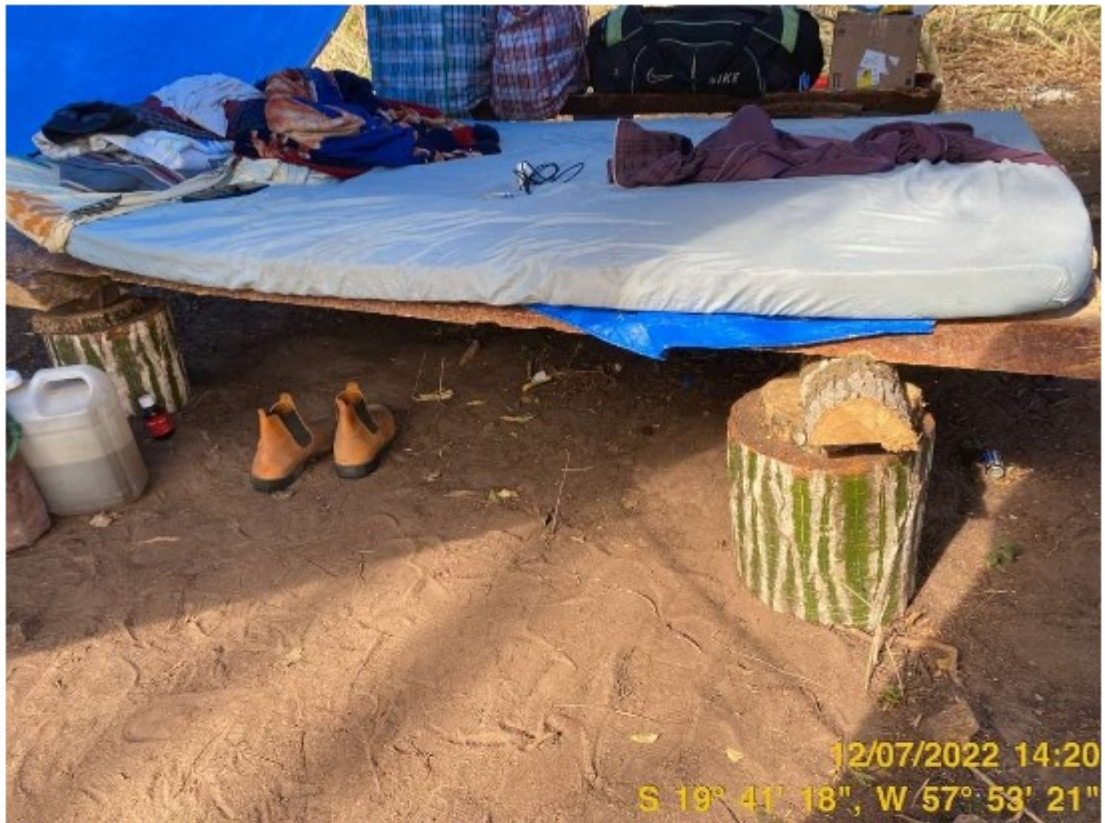
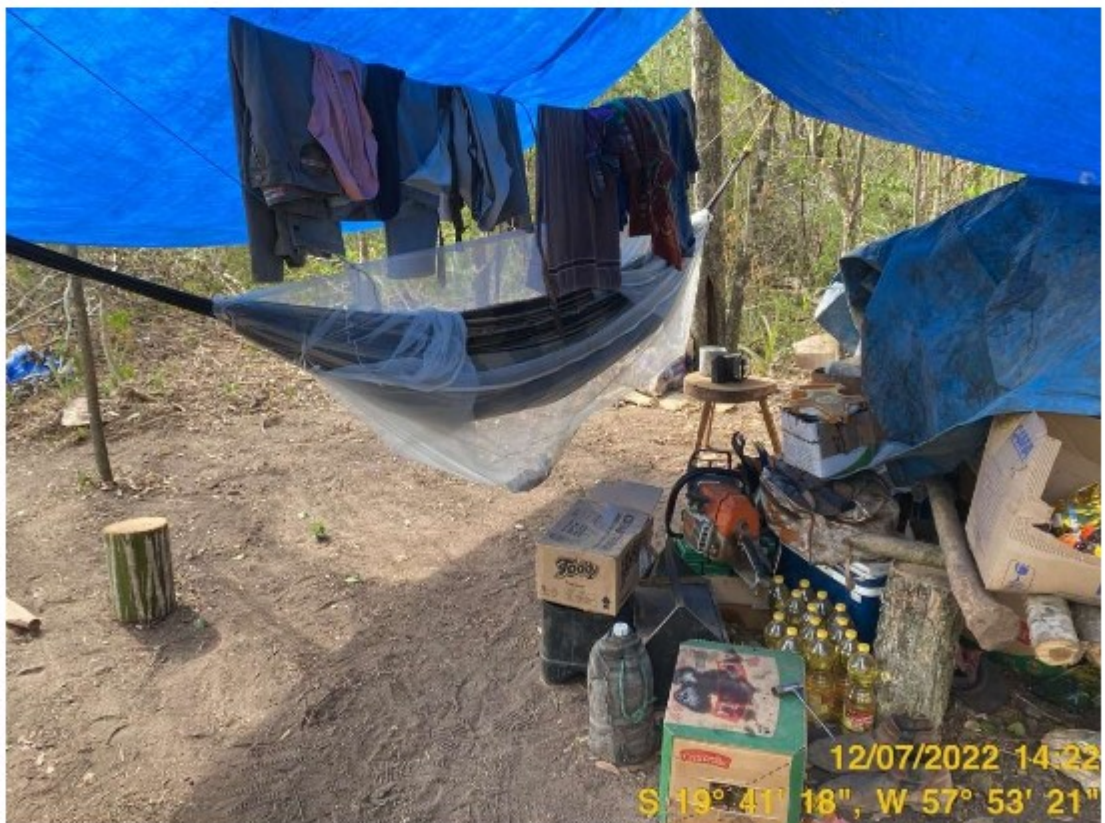
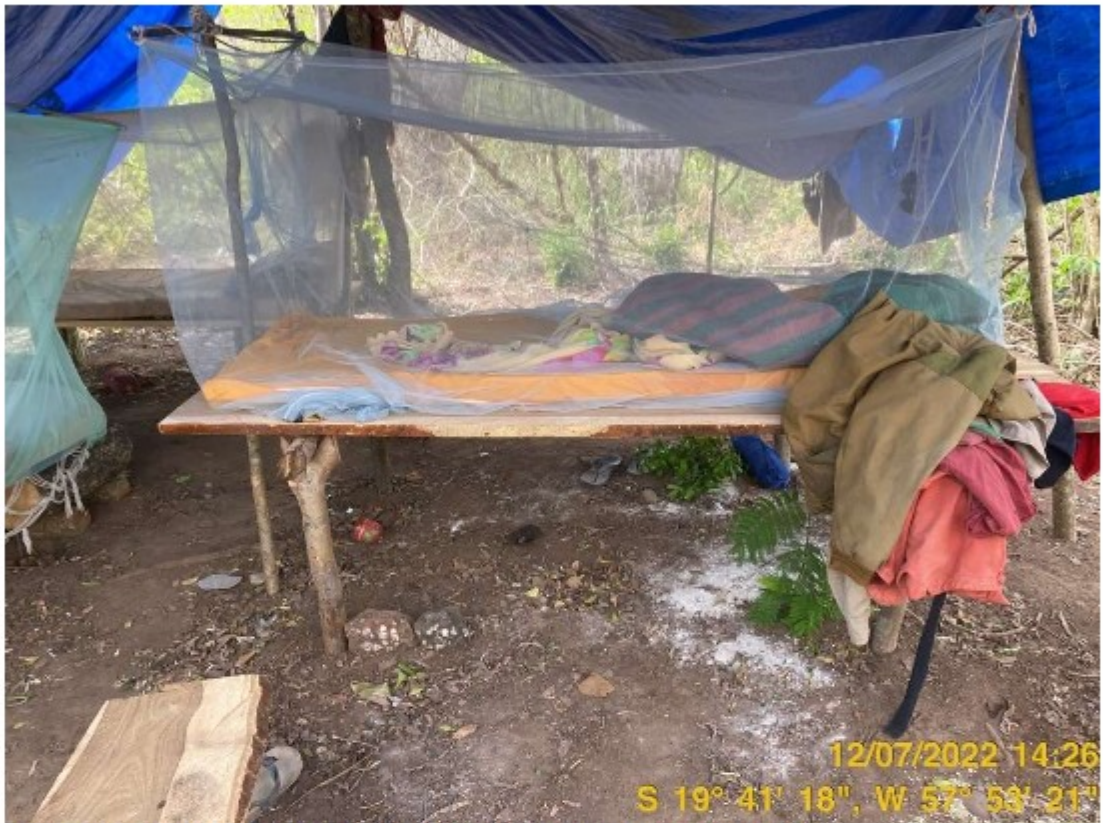
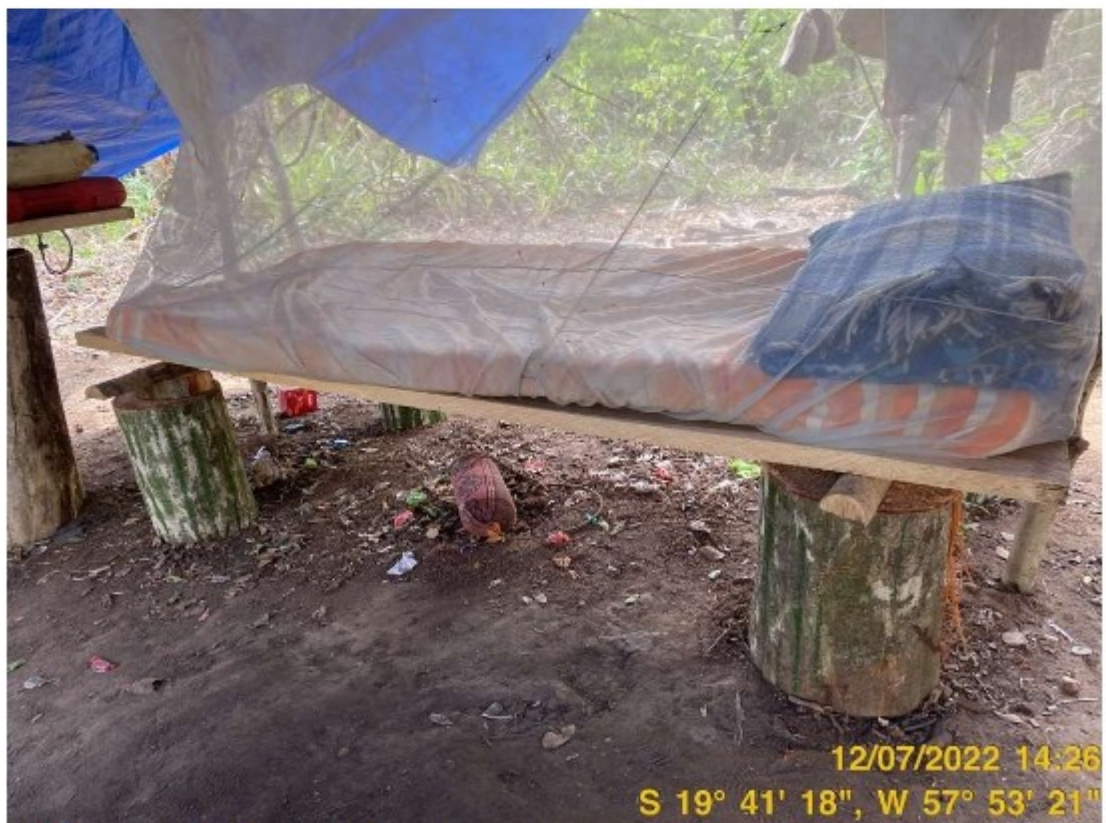
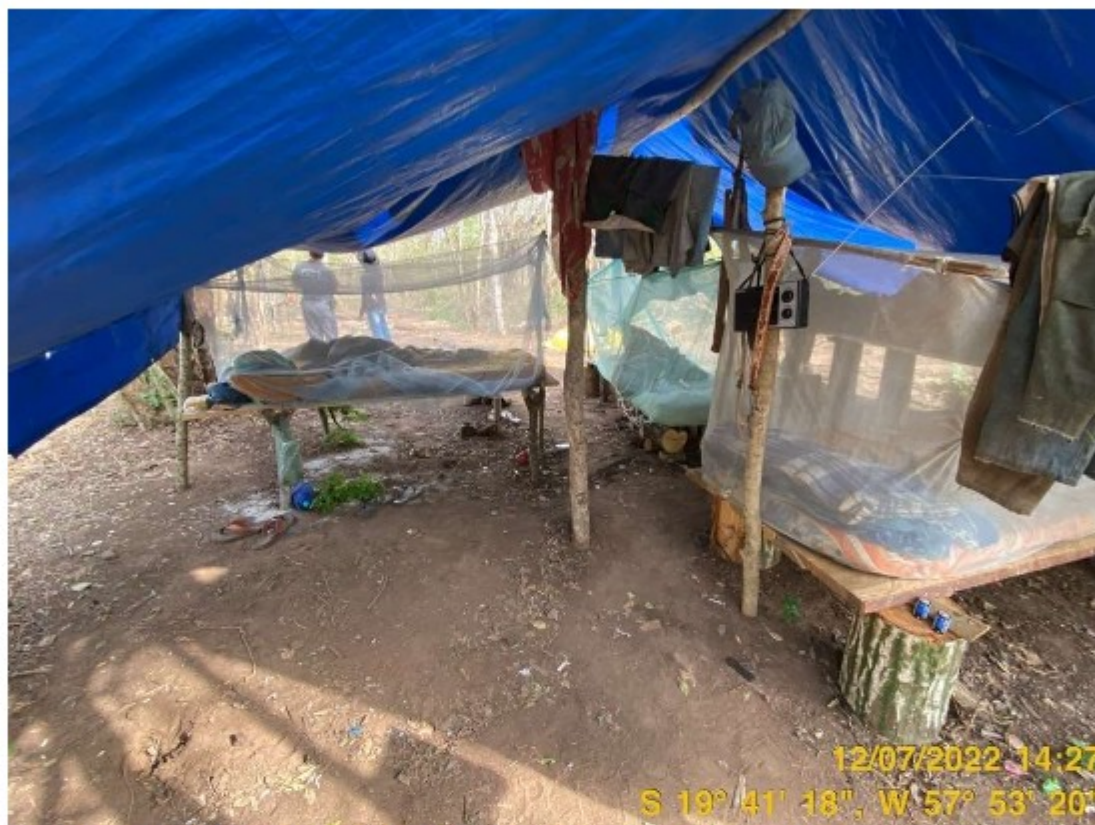
Foto 04: Interior de Estrutura Utilizada para Alojamento

Foto 05: Interior de Estrutura Utilizada para Alojamento

Foto 06: Interior de Estrutura Utilizada para Alojamento

Foto 07: Interior de Estrutura Utilizada para Alojamento

Foto 08: Interior de Estrutura Utilizada para Alojamento

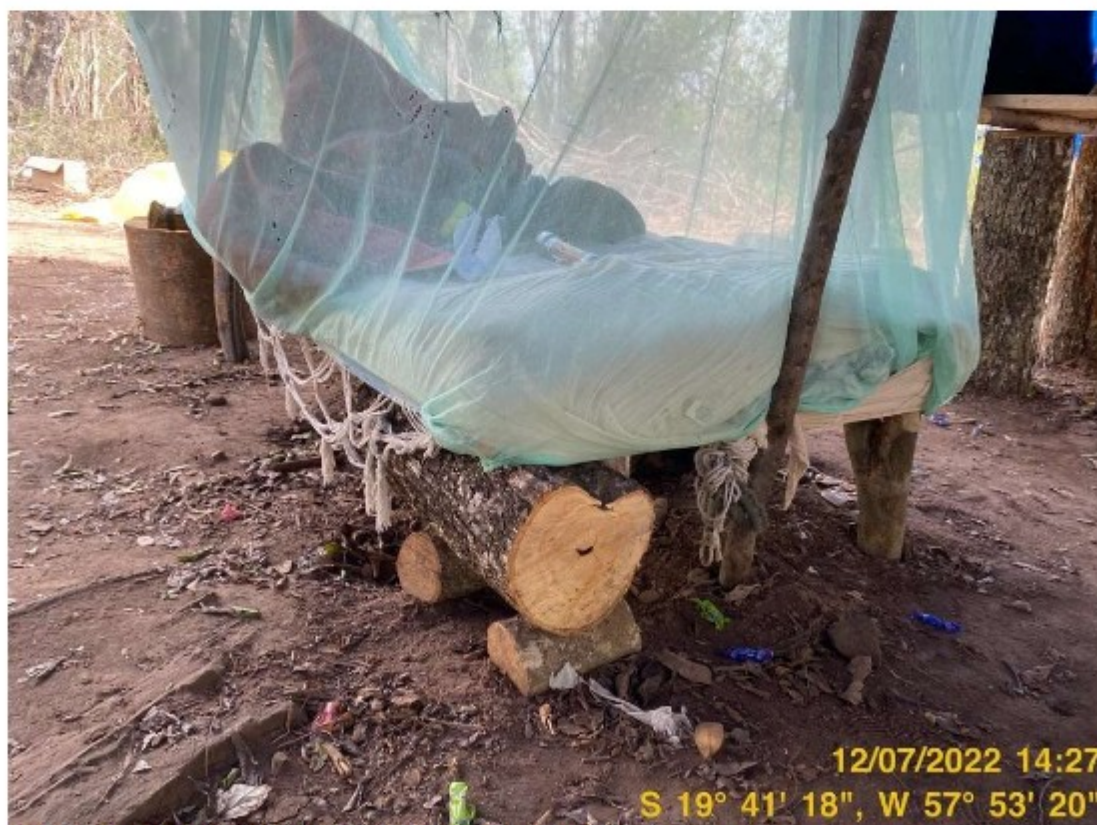
Foto 09: Local Utilizado para Como Apoio ao Preparo de Refeições

Não era disponibilizado local adequado para o preparo dos alimentos, o local não tinha paredes e nem piso pavimentado (chão batido), não tinha pia, nem água encanada, sendo utilizada um balcão improvisado com troncos de árvores e tábuas, e utilizando baldes de água e recipientes plásticos.

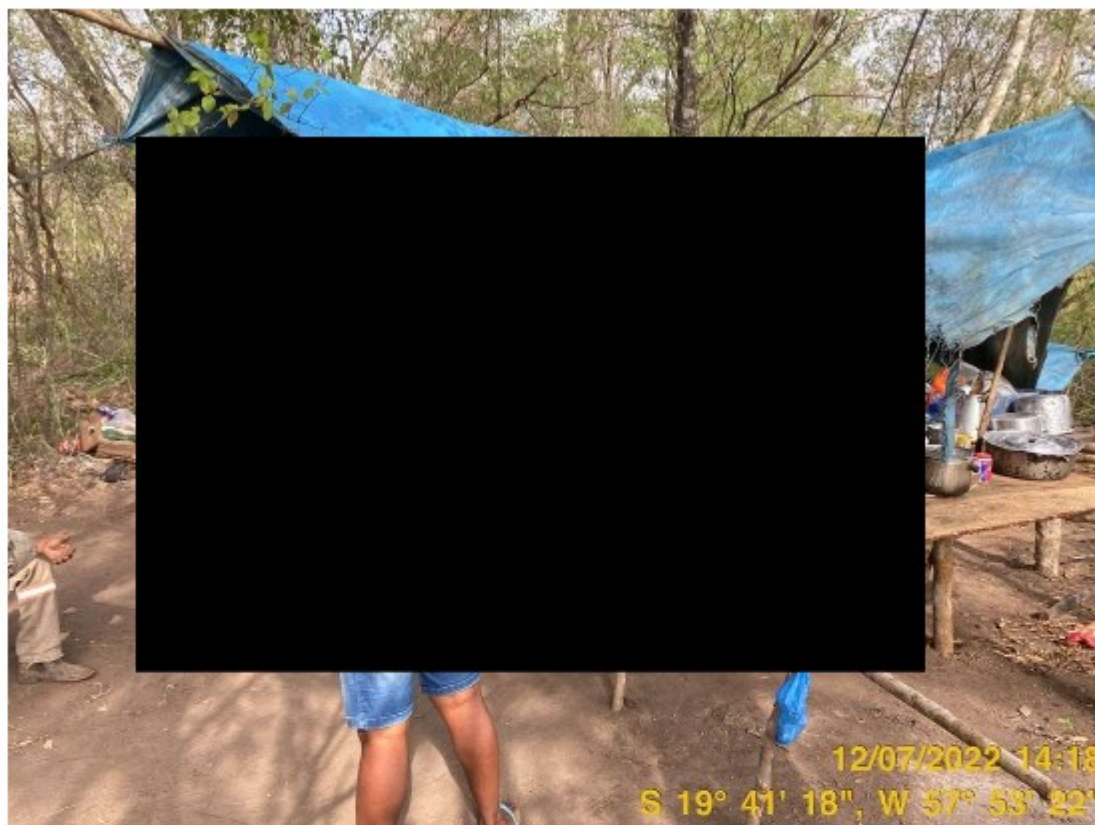
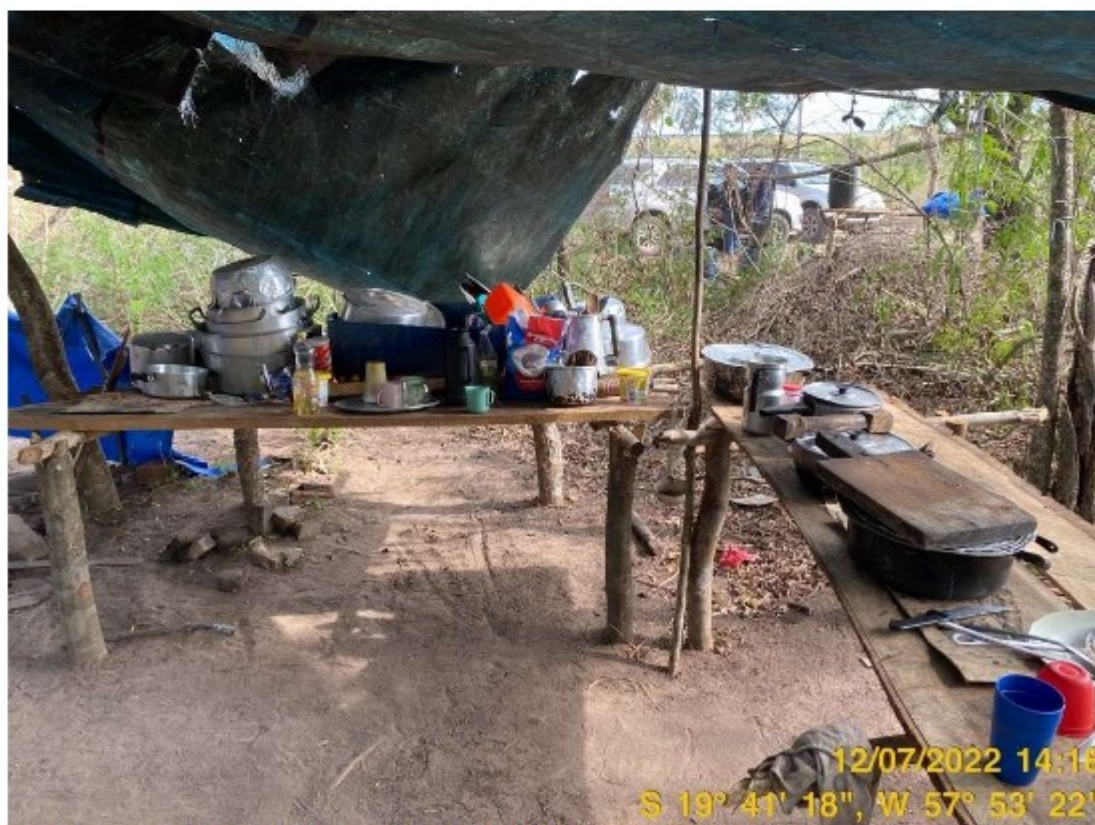
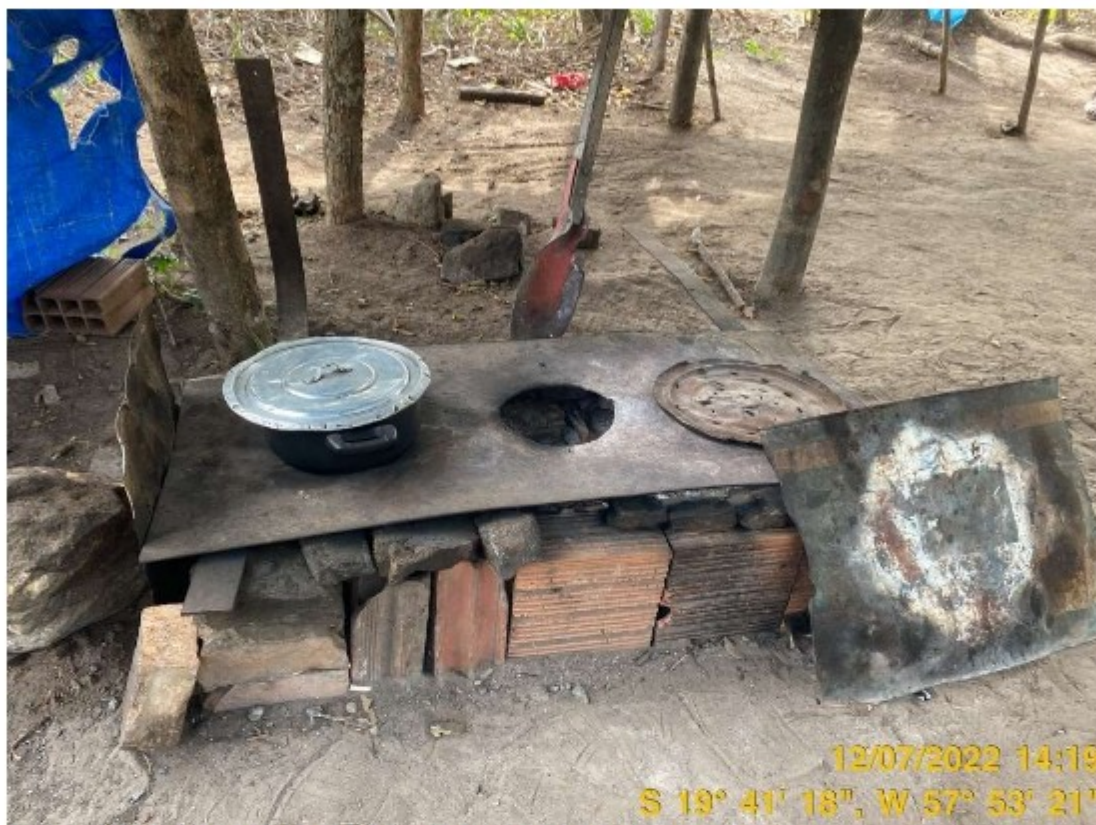
Foto 10: Local Utilizado para o Preparo de Refeições

Foto 11: Local Utilizado para o Preparo de Refeições

Foto 12: Local Utilizado para o Preparo de Alimentos

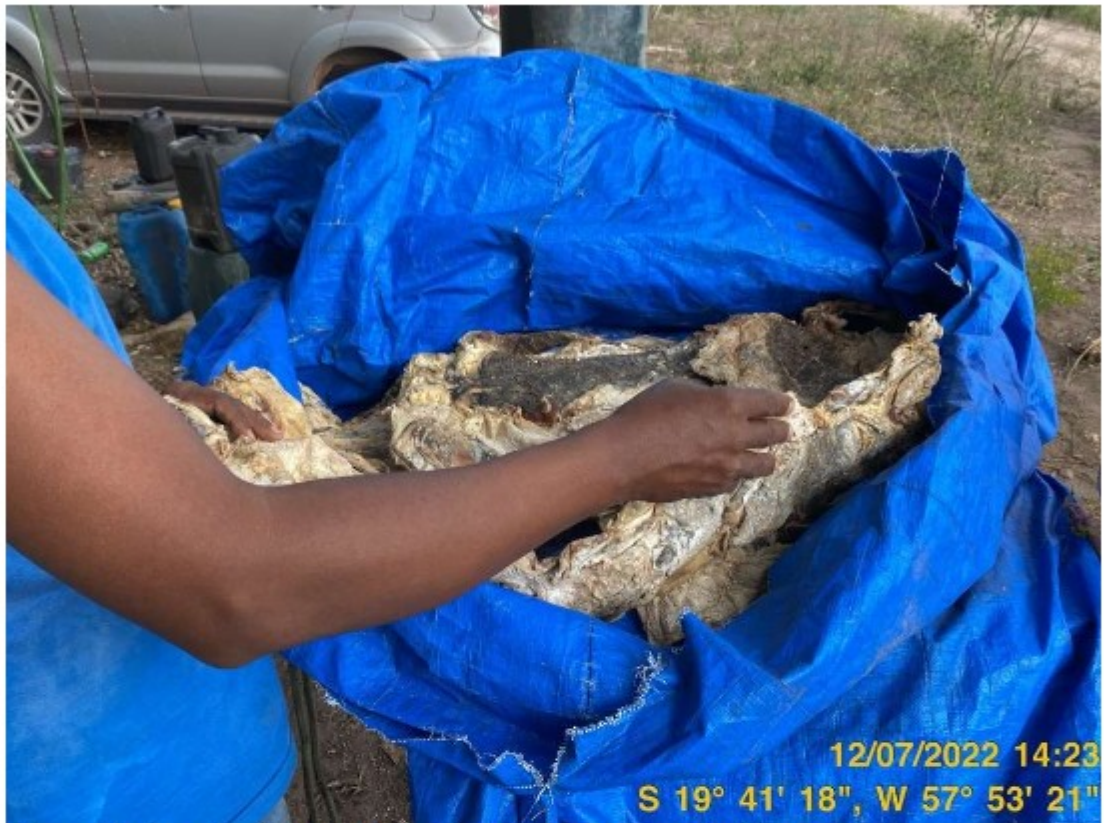
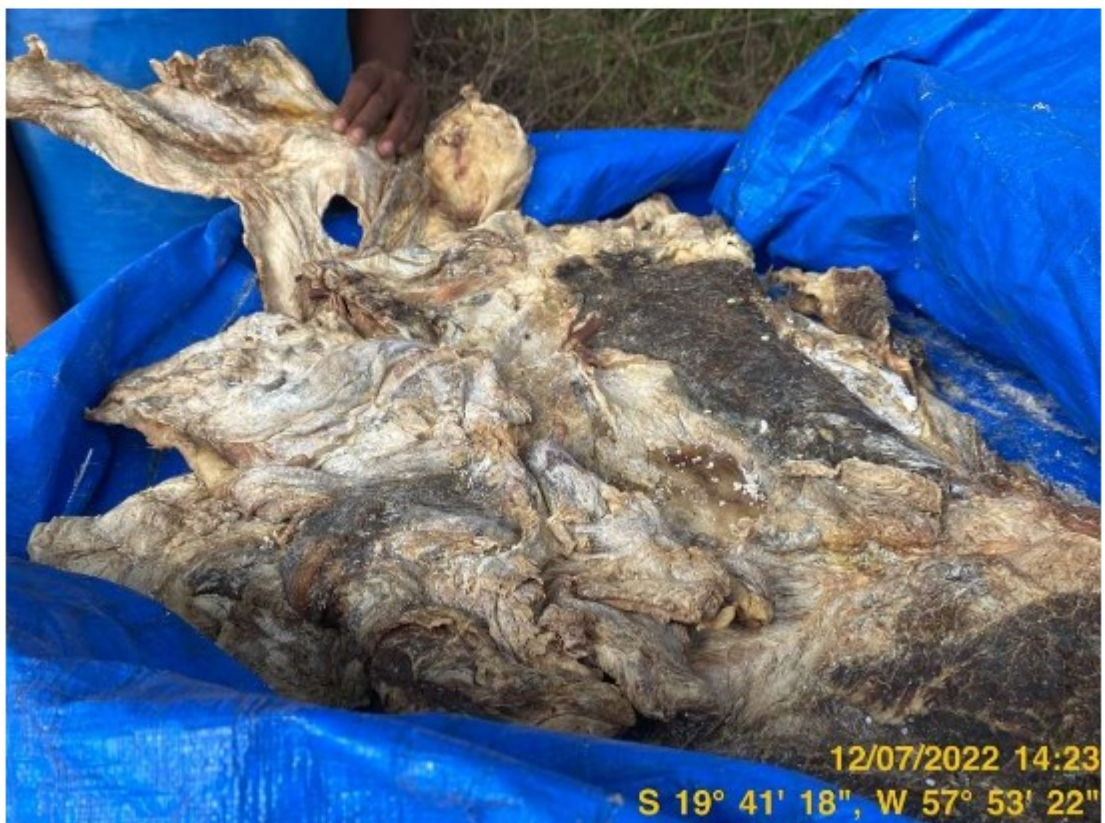
Foto 14: Local utilizado para Armazenamento da Carne Seca

Foto 15: Local utilizado para Armazenamento da Carne Seca

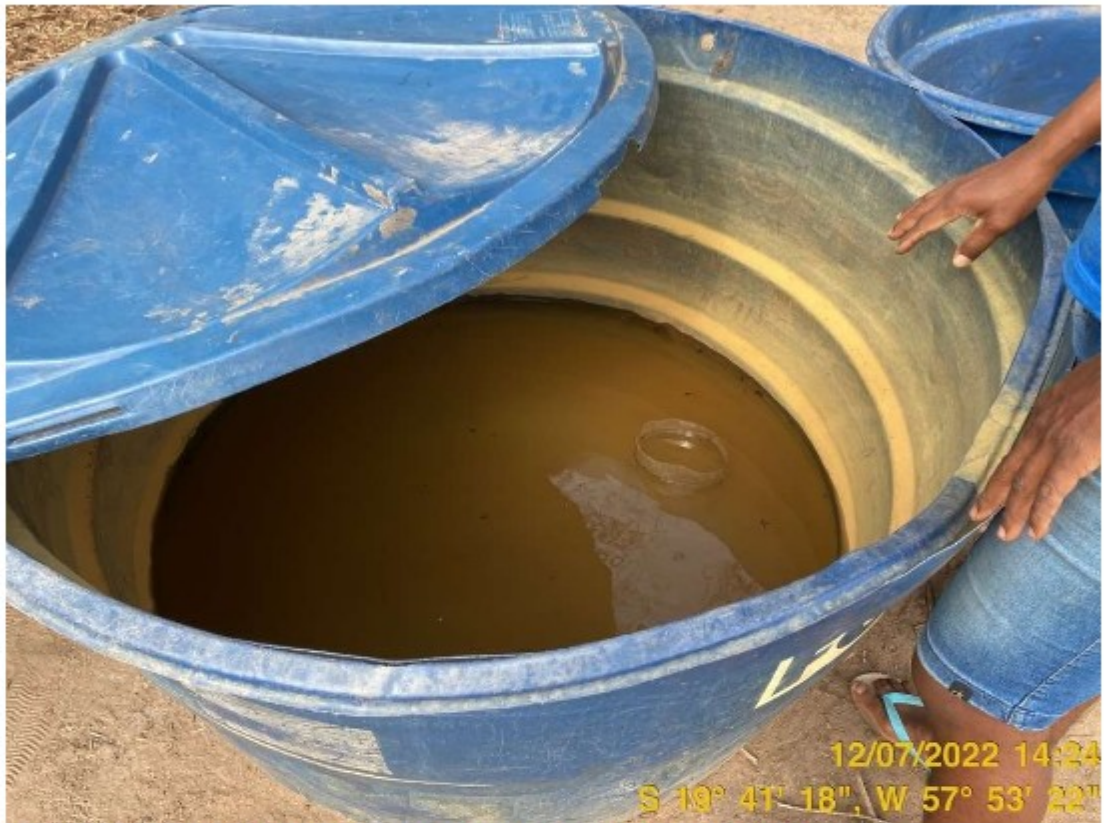
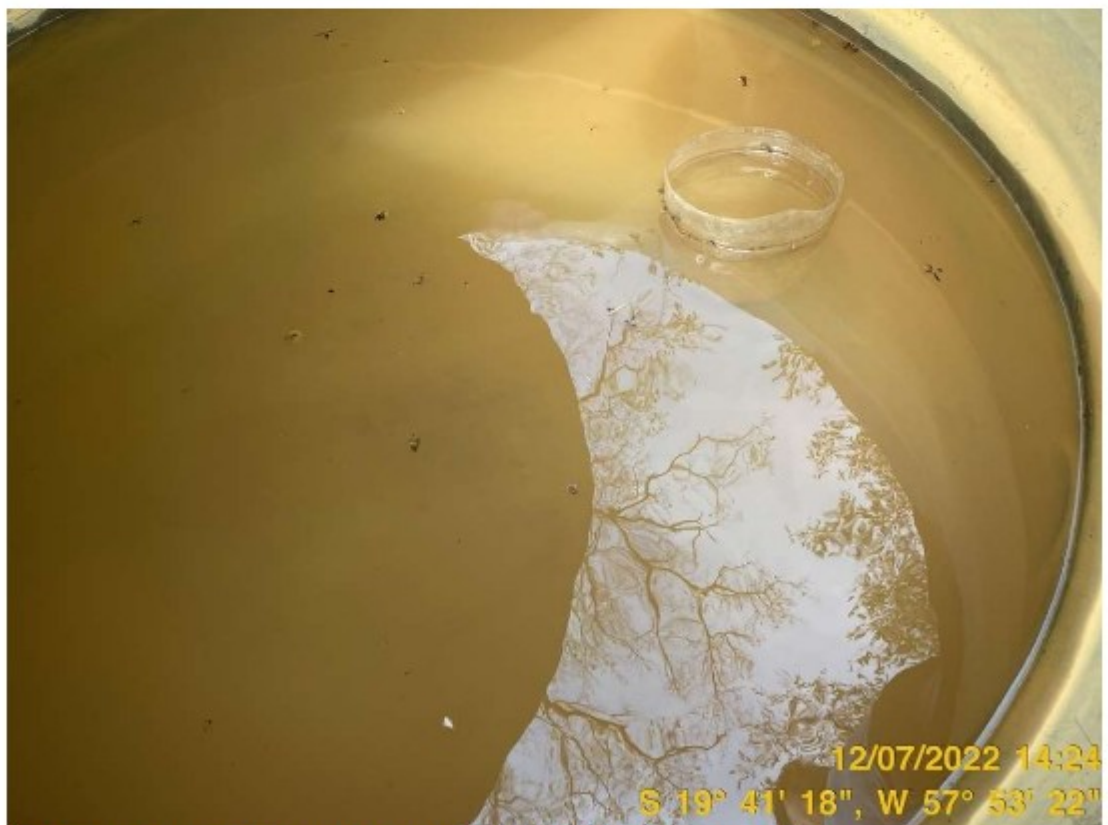
7. Não dispunham de água potável, conforme AI nº 22.381.750-3. A água consumida pelos trabalhadores era trazida em um tanque (pipa) e colocada dentro de uma caixa d'água plástica colocado no chão próxima do acampamento. A água da caixa d'água encontrava-se suja, com terra e folhas em seu interior, além de não receber nenhum tipo tratamento de purificação ou filtragem para seu consumo. Sendo utilizado uma garrafa pet e um capacete plástico para retirar água da caixa d'água..

Foto 16: Caixa de Armazenamento de Água para Consumo

Foto 17: Caixa de Armazenamento de Água para Consumo

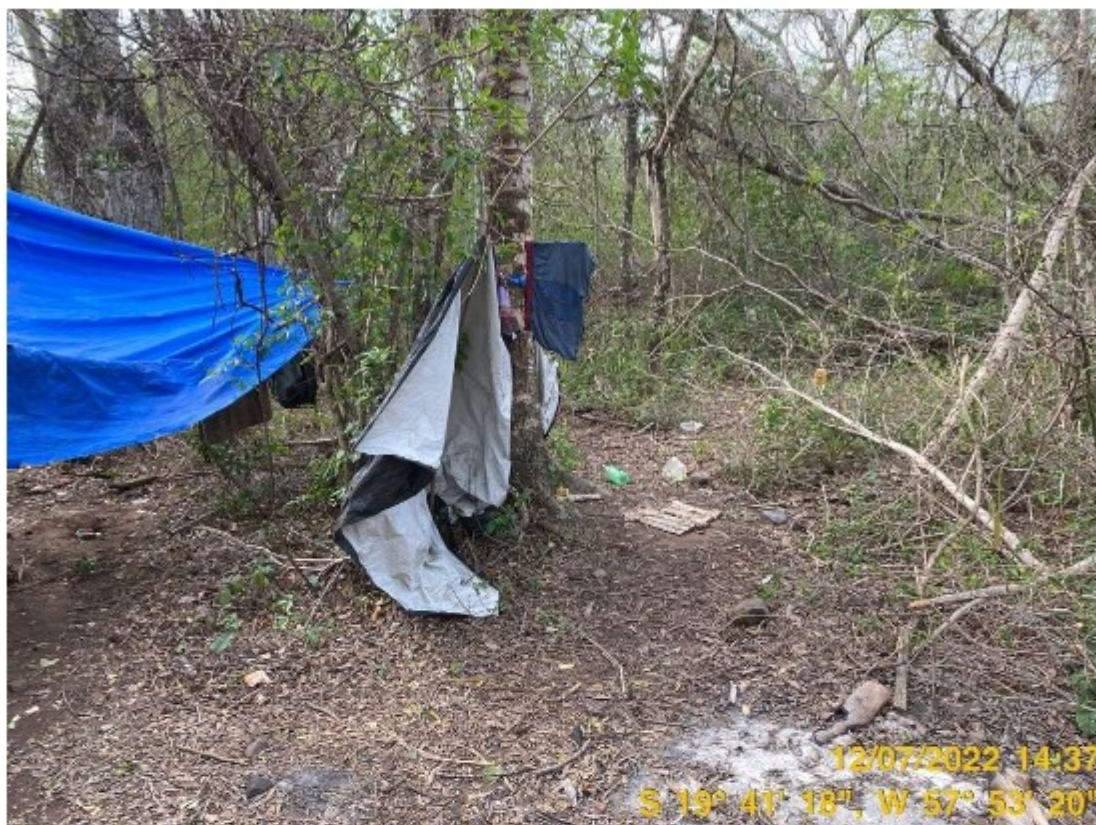
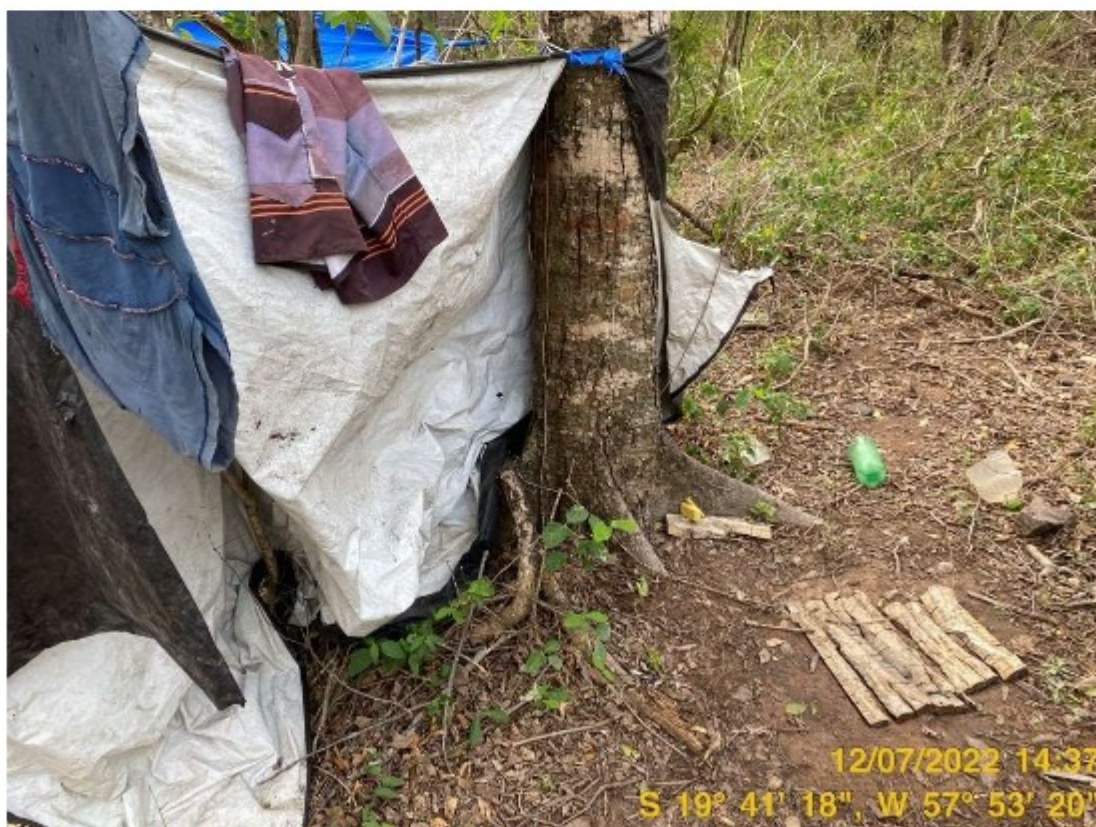
Também não fora disponibilizado chuveiro, nem local com paredes para que os trabalhadores se banhassem, sendo que os mesmos se banhavam em local improvisado próximo ao acampamento dos trabalhadores sem paredes ou teto.

Foto 18: Local Utilizado para o Banho

Foto 19: Local Utilizado para o Banho

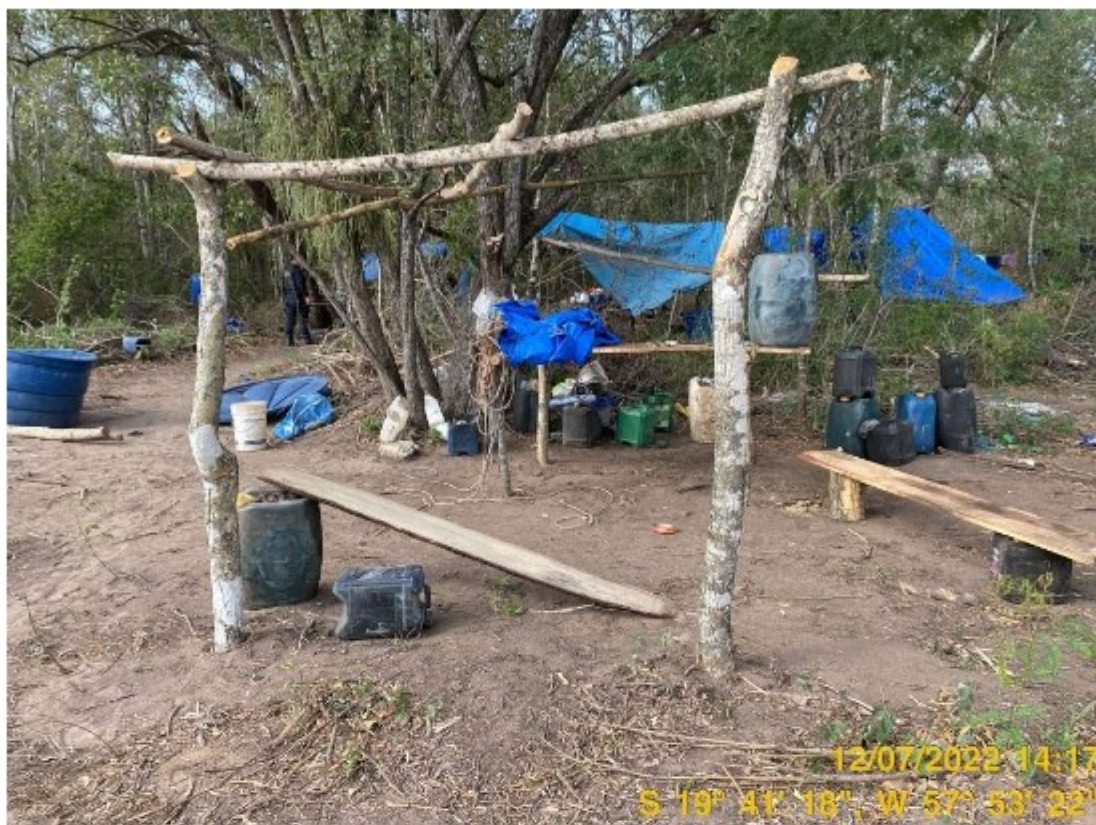
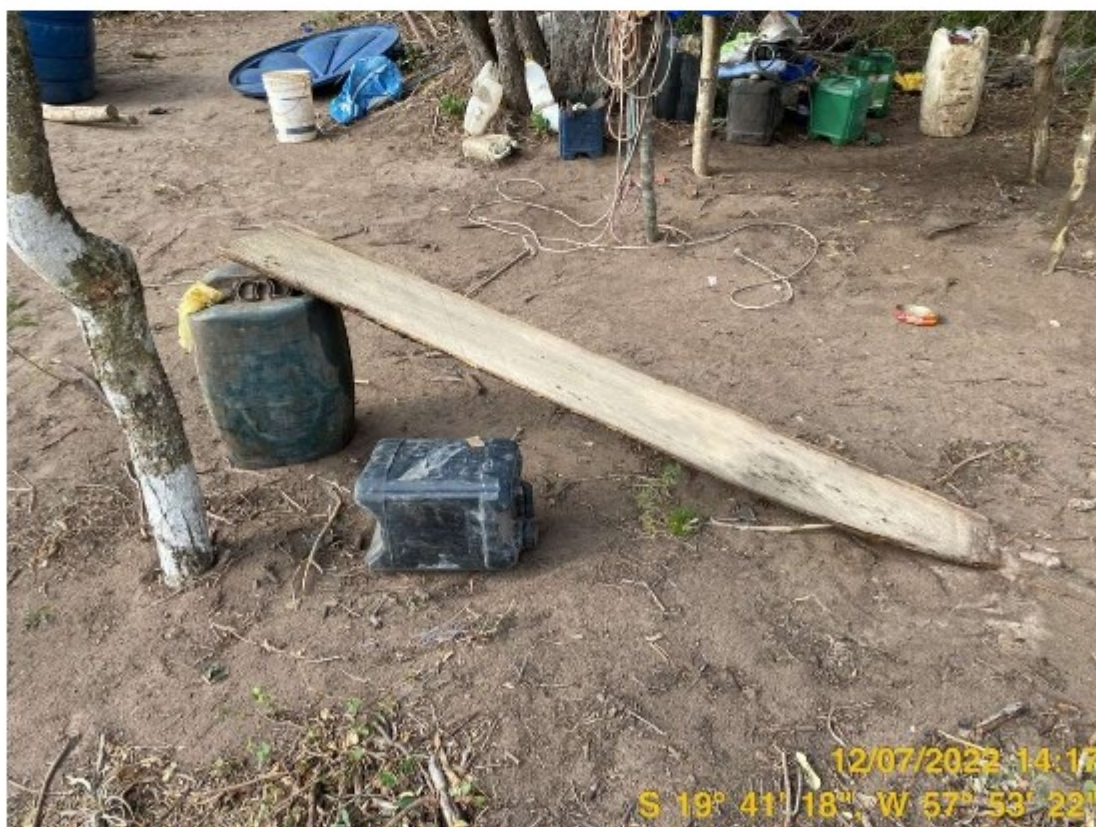
Não se disponibilizou lavanderia para que os mesmos lavassem suas roupas. Os trabalhadores utilizavam-se para esse fim de um balde, um tambor plástico cortado ao meio e uma tábua improvisada próximo dos barracos de lona plástica utilizados como alojamento pelos trabalhadores em local sem cobertura e piso lavável.

Foto 20: Local Utilizado para os Cuidados com as Roupas de Uso Pessoal

Foto 21: Local Utilizado para os Cuidados com as Roupas de Uso Pessoal
