RESTAURO DA FACHADA EM MARMORITE DE CAL DO LABORATÓRIO NACIONAL DE ENGENHARIA CIVIL, EM LISBOA. MATERIAIS, MÉTODOS E RESULTADOS

Rosário Veiga (1); Martha Tavares (2); Ana Cristian magalhães (3)

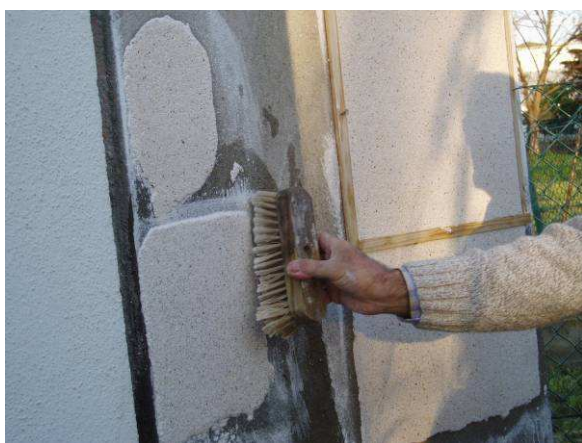
Fig. 6 – Aplicações experimentais de marmorite

argamassas de cimento, foi pedido a um que tentasse aplicar a técnica com uma argamassa de cal aérea. As aplicações experimentais realizadas pelo marmorista (Sr. Figueiredo) num murete da Estação de Ensaio Natural de Revestimentos de Paredes do LNEC, em 2006-01-26 (figs. 6 e 7), permitiram apurar uma técnica de execução que foi depois aplicada na obra pelo marmorista contratado pela empresa construtora: i) amassadura dos constituintes secos da argamassa de cal aérea (cal aérea apagada em pó, agregado calcário branco e cinzento claro e pó de calcário branco) até atingir uma boa homogeneização; ii) adição da quantidade mínima de água necessária para obter a trabalhabilidade suficiente à aplicação, tendo em conta que a argamassa deve ficar bastante consistente, embora trabalhável; iii) marcação das juntas de esquadramento com régua de madeira; iv) execução das mestras com a espessura prevista para o revestimento; v) aplicação da camada de marmorite bem apertada contra o suporte e desempenada com talocha mas sem excessivas passagens, que possam fazer refluir a leitança de ligante à superfície; vi) repetição do aperto após alguma secagem (cerca de 1 hora de secagem), para fechar pequenas fissuras de retracção; vii) depois da repetição do aperto, num estado ainda semi-plástico, lavagem com escova de cerdas macias e água, suavemente, de modo a remover o ligante até à profundidade desejada e a deixar à vista os agregados, sem os arrastar nem arrancar; viii) após 7 dias de secagem, regularização das juntas de esquadramento com massa de cal aérea e pó de pedra. (figs. 6 e 7)

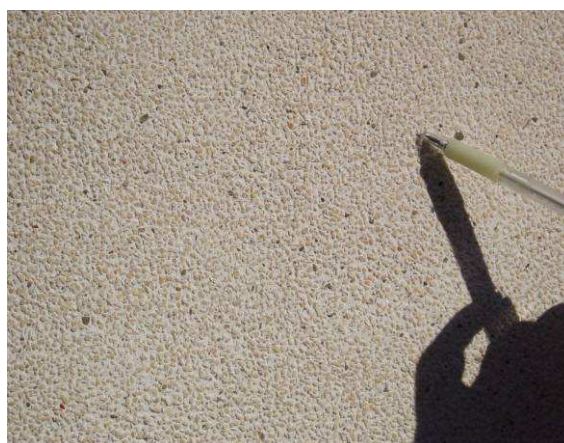
Fig. 7 – Pormenor da textura obtida

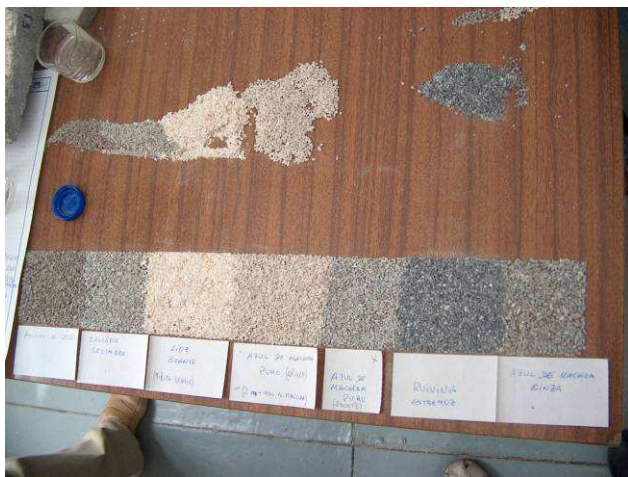
Fig. 25 – Seleção dos agregados para execução da marmorite

Finalmente acabou por se encontrar uma mistura que resultou muito semelhante (figs. 25 e 26)

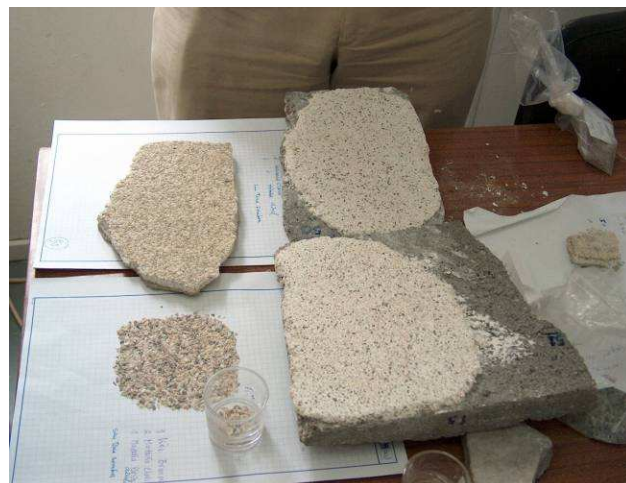
Fig. 26 – Amostras de marmorite com diferentes misturas de agregados
